# 生产建设项目水土保持设施 验收鉴定书

项目名称:澄江镇农贸综合市场

建设地点:赣州市寻乌县澄江镇

编制单位:江西锦润环保工程有限公司

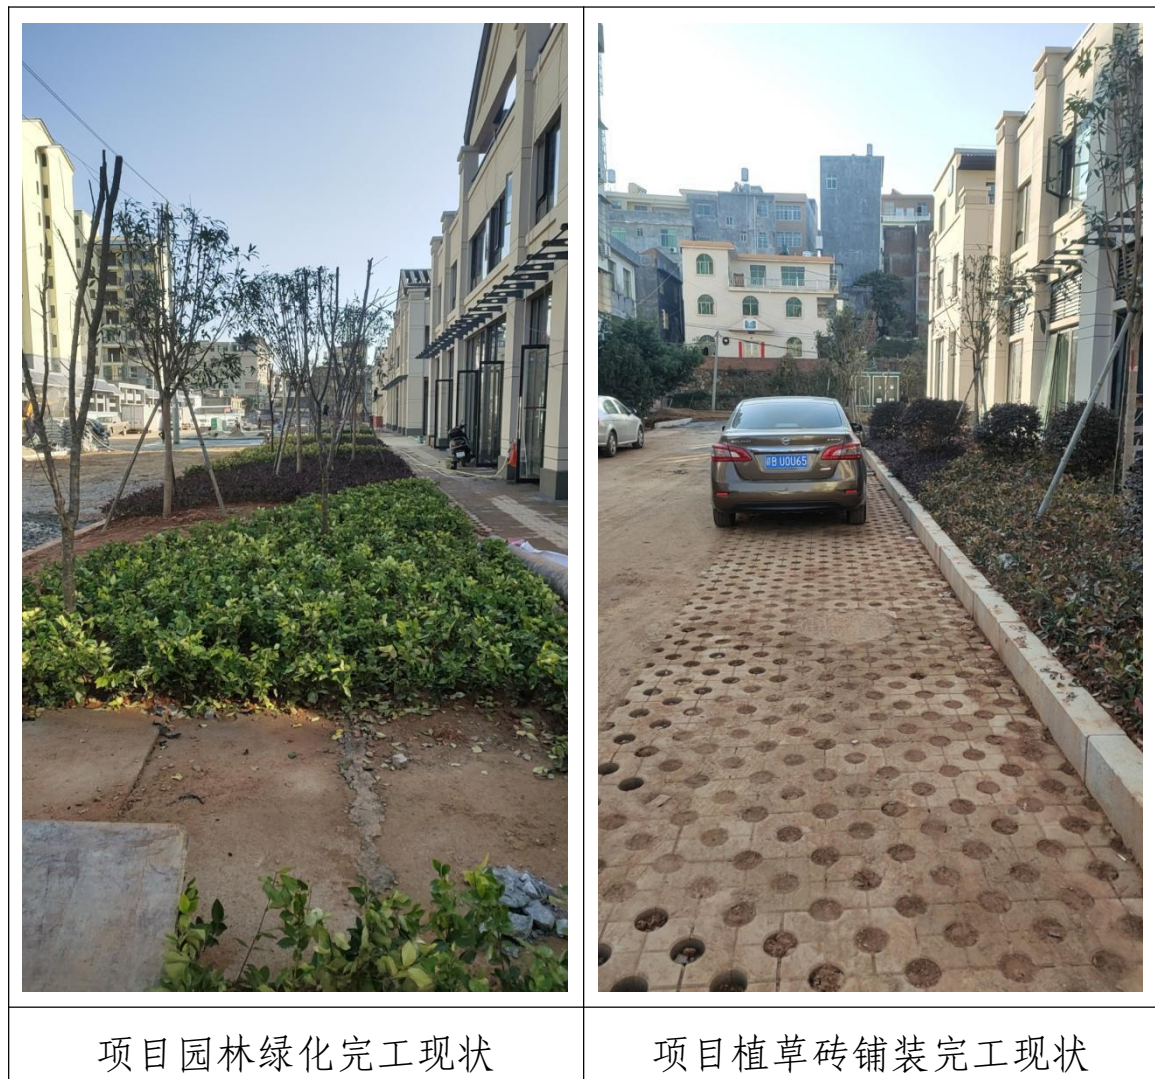
图1-1项目区现状图

项目园林绿化完工现状

项目植草砖铺装完工现状

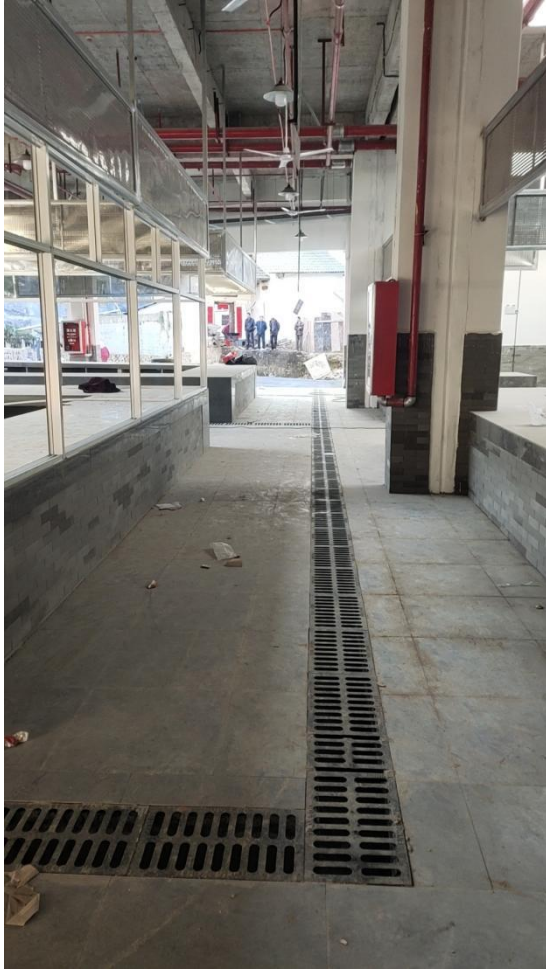
项目截水沟完工现状

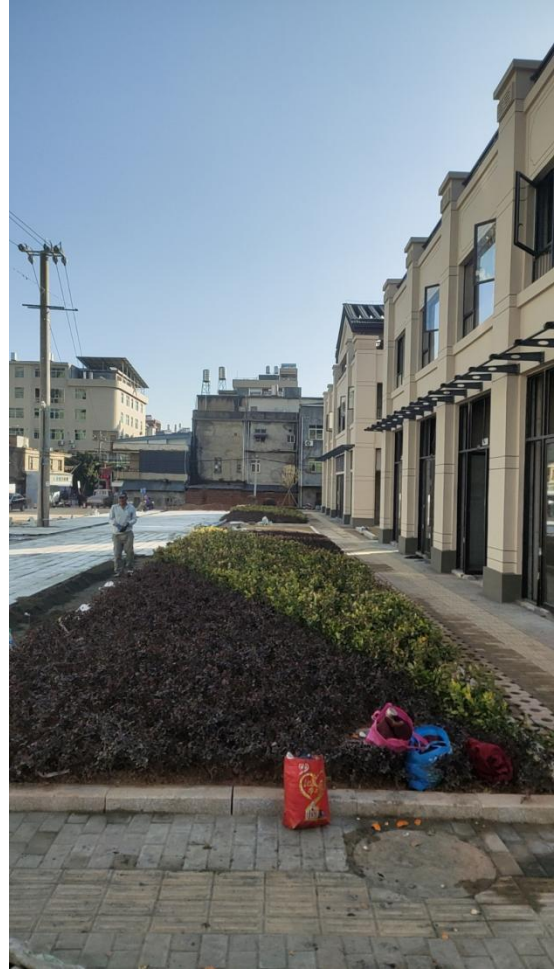
项目雨水井完工现状
